# САОБРАЋАЈНО-ТЕХНИЧКО ВЕШТАЧЕЊЕ САОБРАЋАЈНЕ НЕЗГОДЕ

## НАЛАЗ И МИШЉЕЊЕ ВЕШТАКА

Дана 16.11.2012. године, око 10 часова и 10 минута, догодила се саобраћајна незгода у Београду, ГО Земун, на коловозу ул. Косовска код зграде број 7, на месту где не постоји обележени пешачки прелаз.

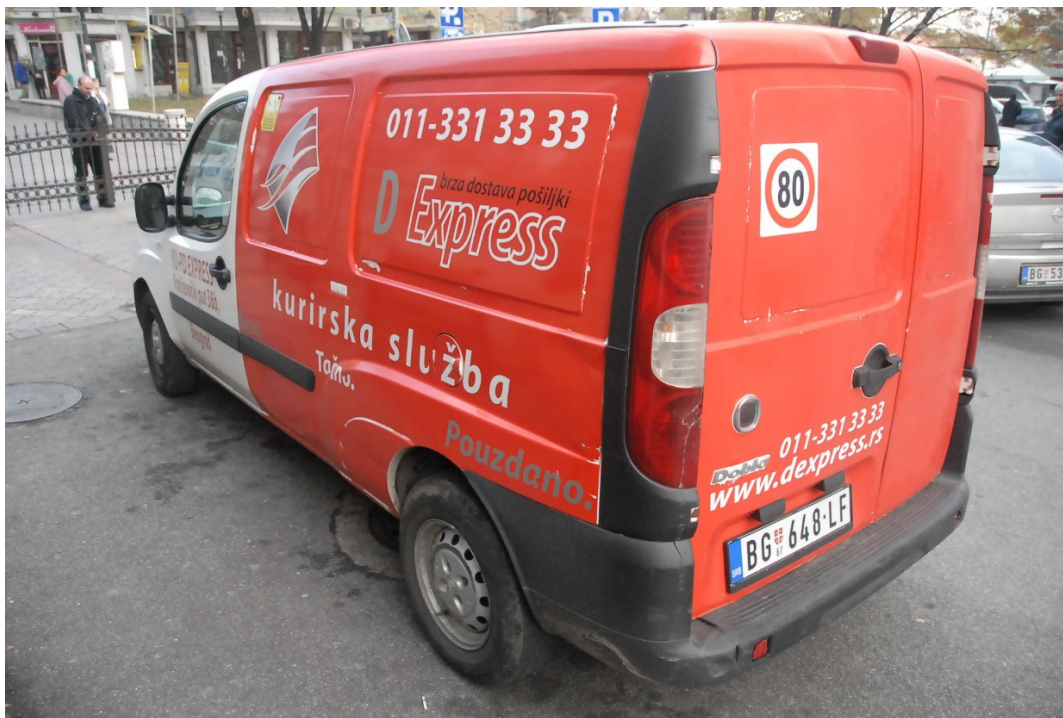
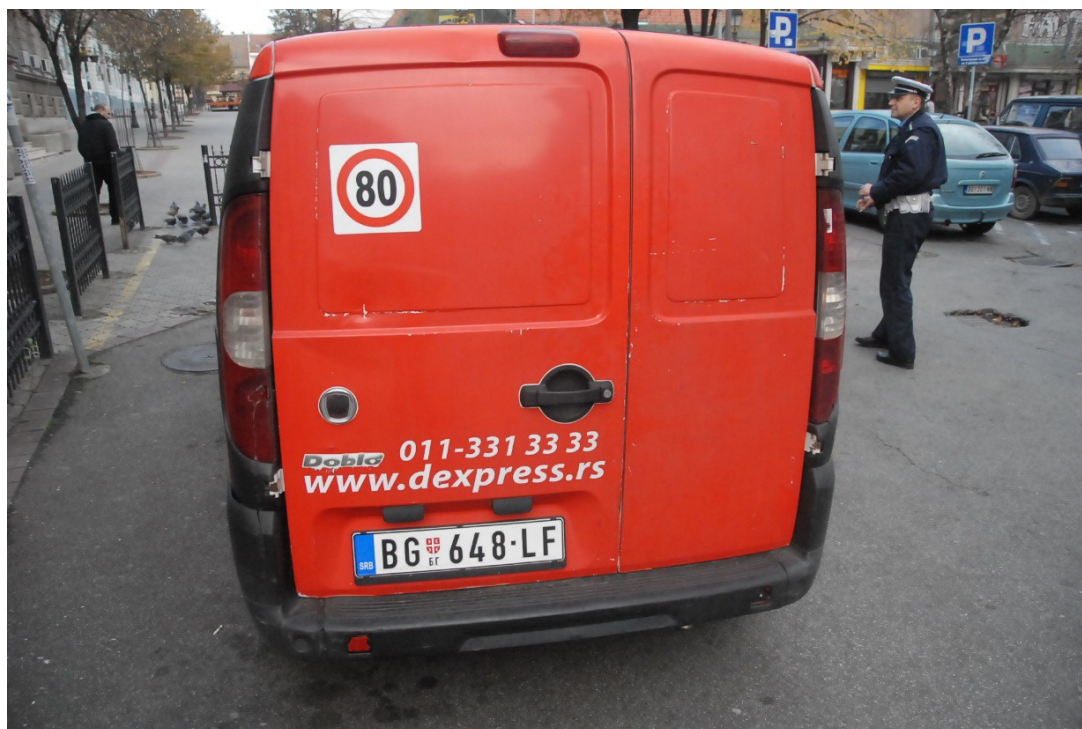
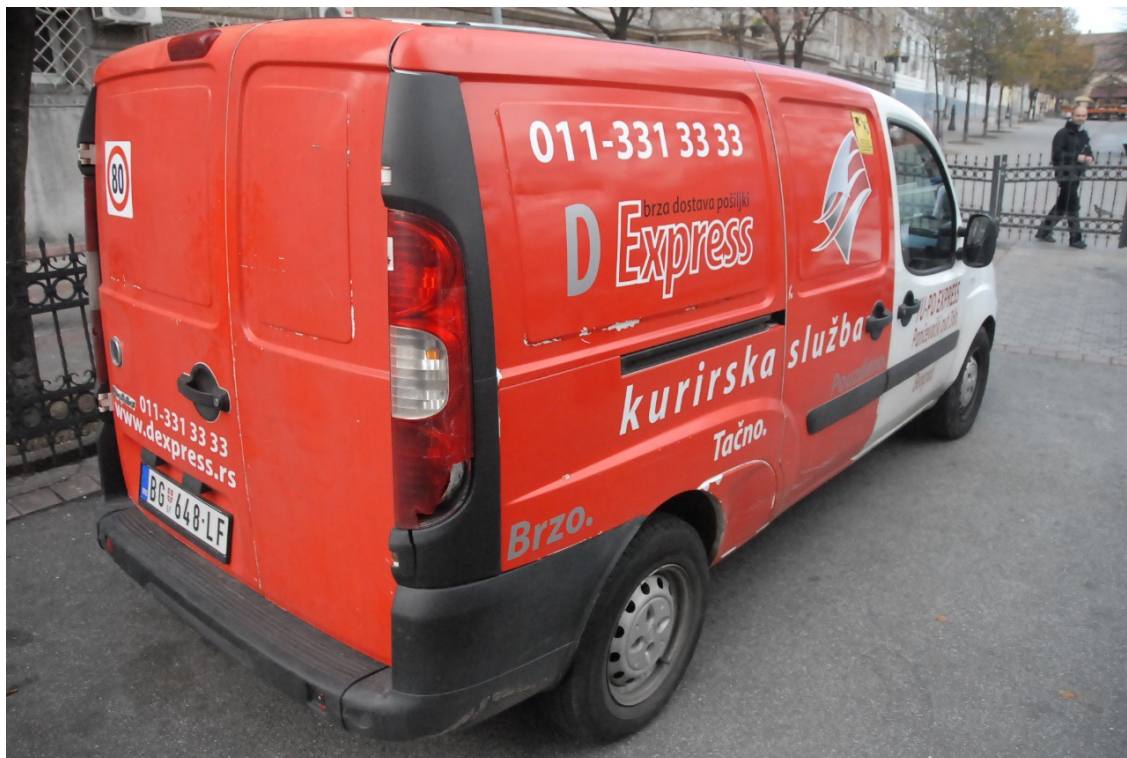
У овој саобраћајној незгоди штете на возилу није било осим обриса прашине, (Записник о увиђају), (види Слику бр. 1,2,и 3.).

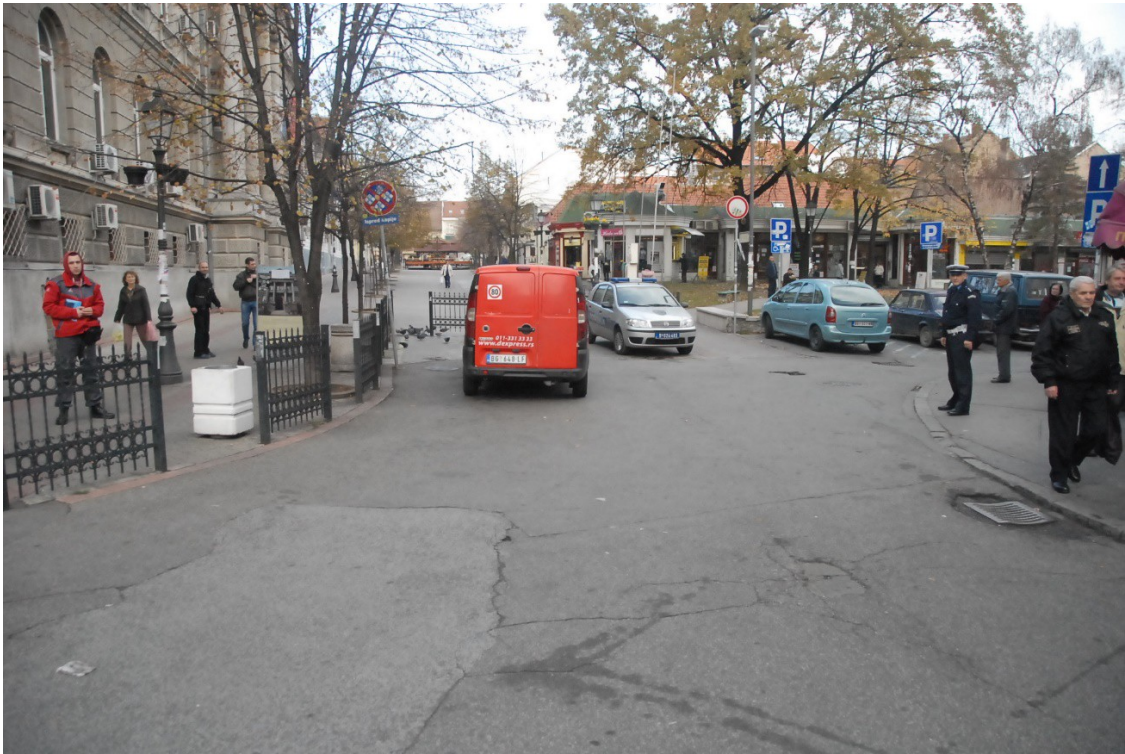
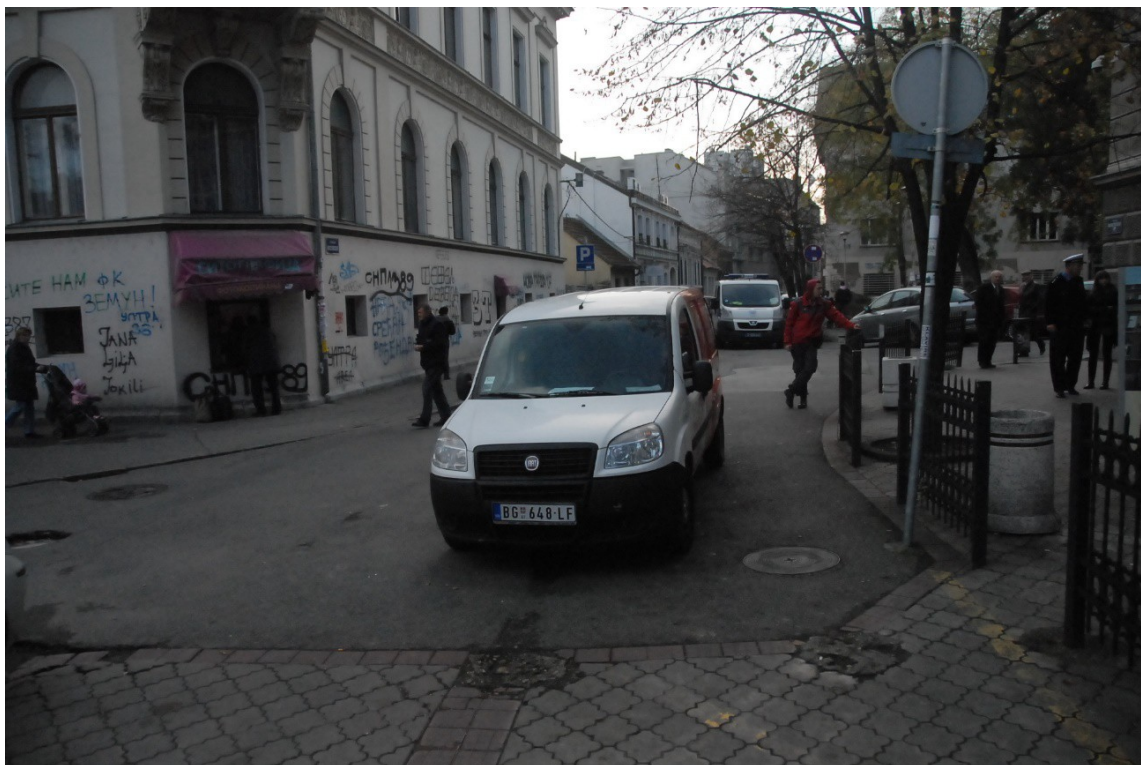
Возило је закошено у односу на ОП за 6,9°, испред и иза зауставног положаја „Фиат Добло“ нема видљивих трагови кочења као ни осталих трагова који су настали у предметној незгоди, (види Сliku бр. 4 и 5.).

Возило је предходно било паркирано на месту где је саобраћајном сигнализацијом забрањено заустављање и паркирање возила (види слику бр. 4 и 5), на том месту постоји вертикални саобраћајни знак „Забрањено заустављање и паркирање возила“ са допунском таблом „Испред капије“ као и хоризонтална саобраћајна ознака жуте боје која означава забрану заустављање и паркирање возила.
